Les Nantieux (FRANCE) – 1999 / 2000

Réhabilitation d'un dépôt de résidus arséniés

Maître d'ouvrage	PECHINEY ELECTRO METALLURGIE
Mandataire	Groupe INERTEC – BENEDETTI
Maître d'œuvre	SCETAURROUTE
Intervenants	SOLETANCHE-BACHY, EDG, MSSA, PRESENTS, INERIS, DRIRE
Durée du chantier	24 mois
Tonnage total traité	98.500 tonnes
Capacité journalière	400 tonnes / jour

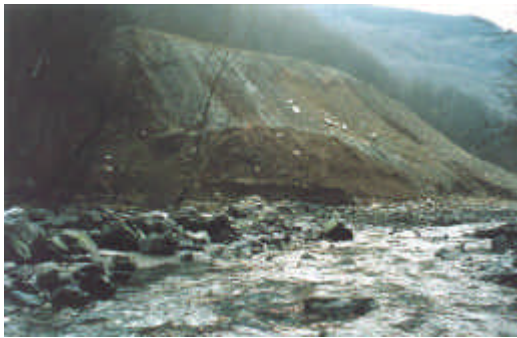
Site initial en 1997

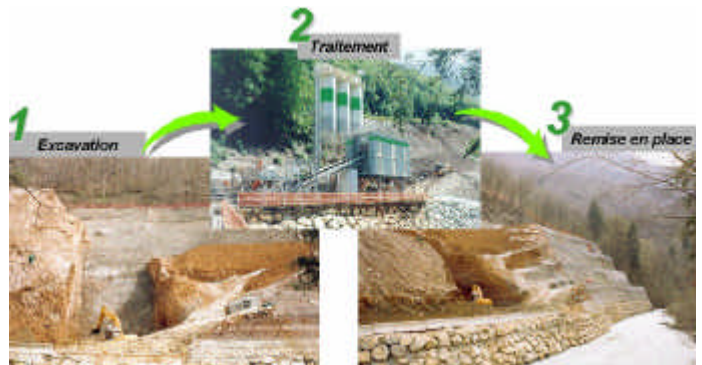
- ▶ Le principe retenu a consisté à excaver les résidus, les stabiliser dans une unité installée sur le site, et les remettre en place selon une géométrie garantissant la stabilité du site, la solidification s'effectuant in situ.
- ▶ L'excavation a été effectuée par bandes verticales successives, du haut vers le bas, en remontant de l'aval vers l'amont de la décharge.

La remise en place est initiée en aval du site, puis se poursuit au fur et à mesure du déblai :

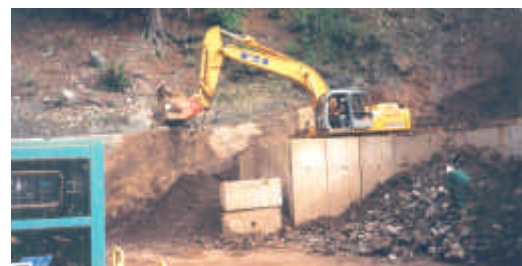
Les résidus ont été extraits du dépôt par bandes verticales, puis criblés sur une aire spécifique avant d'être amenés à l'unité de traitement. Les encombrants et les blocs ont été écartés pour suivre une autre filière de traitement.

Atelier de séparation / criblage

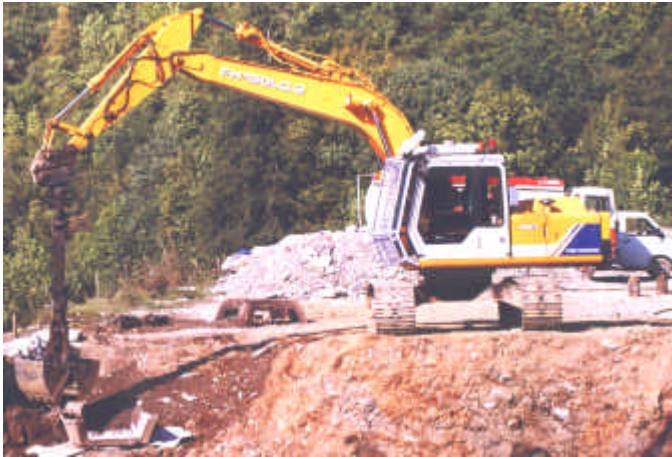
Une méthodologie d'identification à l'avancement des fûts de NaK a été mise au point par EDG : basée sur le couplage de méthodes de prospection géophysique pour la détection d'objets métalliques dans un milieu hétérogène et conducteur, cette méthode a permis, lors de la découverte de fûts, de mettre en œuvre une procédure d'intervention spécifique afin de permettre leur élimination en toute sécurité au moyen d'une pelle commandée à distance.

Destruction des fûts de NaK

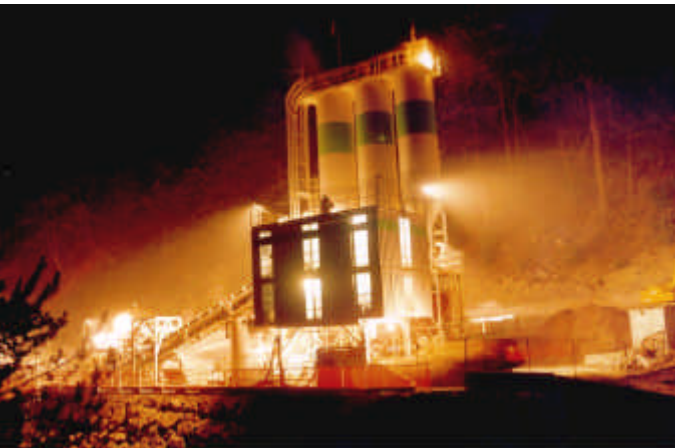
Le traitement s'est effectué dans l'unité mobile automatisée (conçue par INERTEC) par lots journaliers successifs, ce qui a permis d'adapter la formulation de traitement aux caractéristiques réelles des résidus. Cet ajustement a été réalisé chaque jour par le laboratoire mobile INERTEC installé sur le chantier.

Unité mobile de traitement

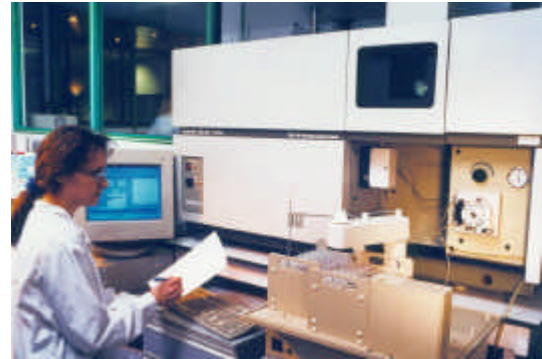
- ▶ Avant le traitement, de façon à déterminer la formulation de traitement à utiliser le lendemain,
- ▶ Après traitement, afin de garantir la qualité du traitement réalisé,
- ▶ Sur les résidus stabilisés, après déroulement complet des réactions de stabilisation et de solidification : afin de vérifier les performances mécaniques et la rétention des polluants.

Contrôles en laboratoire

Avant traitement	Après traitement	Seuils requis
Rc (MPa)	-	1,1 à 9	> 1
As (mg/kg)	20 à 20.000	< 1,5 à 6	< 10
